COMMUNAUTE D'AGGLOMERATION

VALIDATION DE L'ETUDE DE FAISABILITE DE L'ORI SUR LE CENTRE VILLE DE GUERET ET LANCEMENT DE LA PHASE DE MISE EN FORME DU DOSSIER DE DUP

Cette étude de faisabilité, réalisée par le Creuset Méditerranée a permis d'identifier des immeubles dégradés et pour l'essentiel vacants, en vue de les requalifier (cf. annexe).

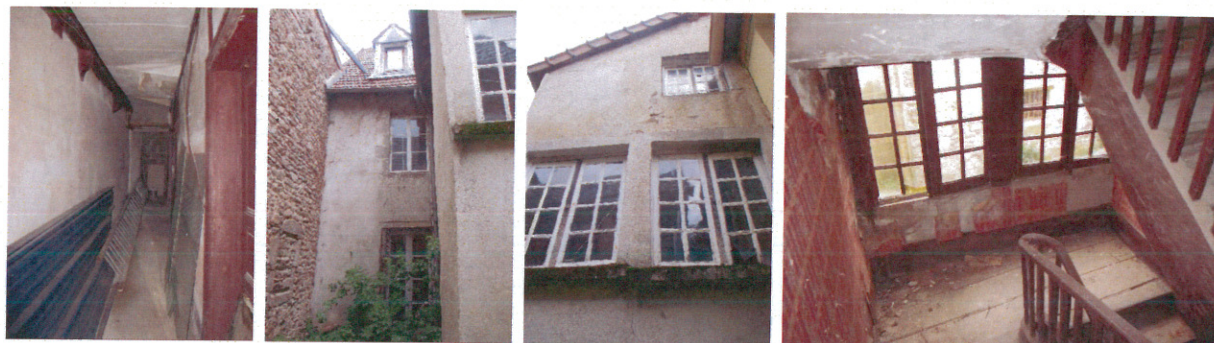
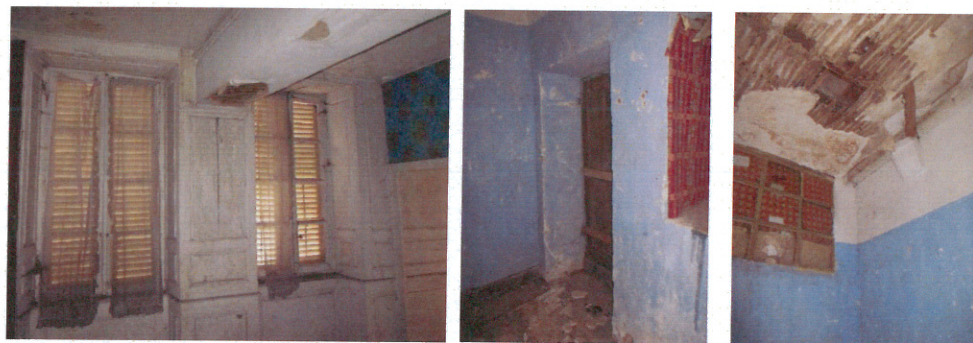
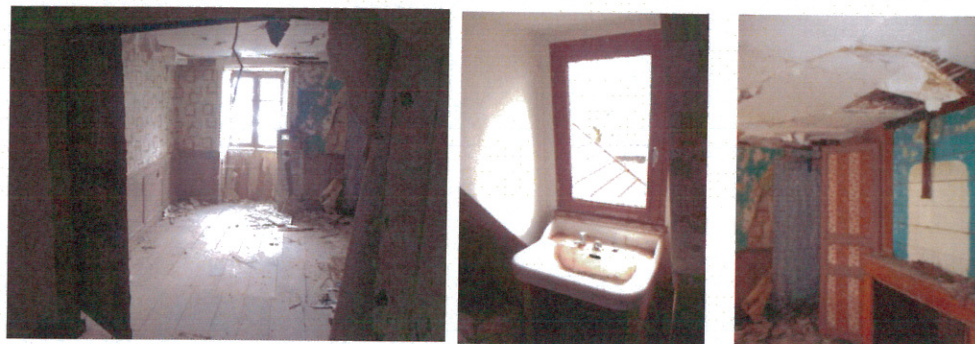
Etat de dégradation : Immeuble très dégradé.

Critères 1 : limites liées à l'ORI		Critères 2 : utilité publique		Critères 3 : risques liés à l'ORI		Critères 4 : projet	
Habitat	Oui	Etat de dégradation	Immeuble très dégradé Absence ou obsolescence de sanitaires, électricité ancienne, pas de chauffage, des fuites en toiture ont entraîné des dégradations en plafonds et planchers	Prescriptions de travaux	Remise aux normes totales des logements et des parties communes- Façade Montant estimé : 120 000€ HT pour un projet de 2 logements de 35 m ² chacun	Possibilité matérielle de réaliser les travaux	Oui
		Localisation	Dans cœur de ville,				
		Intérêt urbain et patrimonial	Emplacement stratégique à proximité de la place du marché et dans une rue commerçante				
		Etat d'occupation	Vacant (depuis plus de 8 ans)				
		Statut de propriété	Monopropriété				
		Estimations domaniales	11 300 € (hors frais) Acquisition en 2012 : 25000 € avec la parcelle 304 (estimée à 12900 € par les Domaines en 2022)

Parties communes	
Façades et menuiseries	Réfection, changement des menuiseries
Toiture	Révision, vérification étanchéité, isolation
Réseaux	Mise aux normes des réseaux des parties communes et du raccordement de l'immeuble au réseau public
Hall et escaliers, planchers, structure immeuble	Réfection totale après diagnostic structure, reprises éléments porteurs défectueux (poutres, planchers, murs...), isolation sous plancher du 1 ^{er}
Parties privatives	
Logements	Mise aux normes de confort, d'habitabilité, de sécurité et thermique
Prescriptions particulières	Assainir la cour intérieure Une redistribution des surfaces habitables sera recherchée afin d'améliorer la qualité résidentielle. Programmer au maxima 2 logements en sortie d'opération au lieu des 4 actuels Coût opération estimé à 120 000 € HT (1) en novembre 2011.

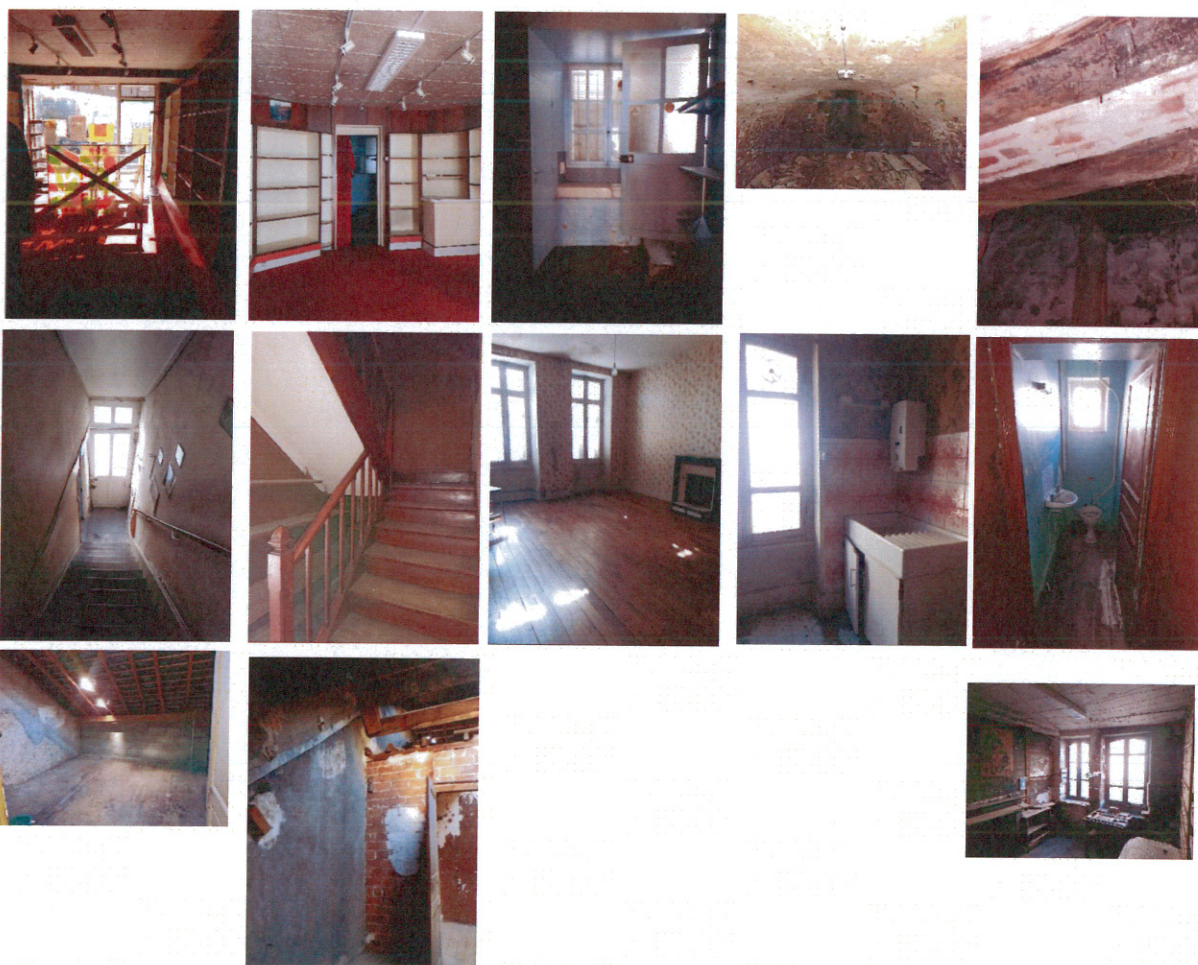
Les étages présentent des pièces d'un ancien logement, des fuites en toiture ont entraîné des dégradations en plafonds et planchers, sanitaires obsolètes ou absents, électricité dangereuse, pas de chauffage.

Etat de dégradation : Immeuble très dégradé.

Habitat		Oui	
Etat de dégradation		Immeuble très dégradé Absence de sanitaires, électricité ancienne, pas de chauffage, menuiseries non étanches	
Prescriptions de travaux		Remise aux normes totales du logement - Façade Montant estimé : 80 000€ HT pour un projet d'un logement de 76 m ² environ	
Possibilité matérielle de réaliser les travaux		Oui	
Localisation		Dans cœur de ville,	
Intérêt urbain et patrimonial		Emplacement stratégique immeuble donnant sur la place du marché	
Critères 2 : utilité publique			
Etat d'occupation		Vacant (depuis plus de 10 ans)	
Statut de propriété		Indivision complexe, en attente décision du tribunal suite à séparation du couple	
Estimations domaniales		20 160 € (hors frais) Acquisition en 2007 : 30000 €	
Critères 3 : risques liés à l'ORI			
Critères 4 : projet		Projet de réhabilitation Non connu : procédure de divorce en cours. Projet éventuel si Mme garde le bien pour y installer son commerce et réhabiliter le logement, sinon vente du bien.

Parties communes	
Façades et menuiseries	Réfection, changement des menuiseries
Toiture	Réfection totale, isolation
Réseaux	Mise aux normes des réseaux des parties communes et du raccordement de l'immeuble au réseau public
Hall et escaliers, planchers, structure immeuble	Réfection totale après diagnostic structure, reprises éléments porteurs défectueux (poutres, planchers, murs...), isolation sous plancher du 1 ^{er}
Parties privatives	
Logements	Mise aux normes de confort, d'habitabilité, de sécurité et thermique
Prescriptions particulières	Une redistribution des surfaces habitables sera recherchée afin d'améliorer la qualité résidentielle. Coût opération estimé à 80 000 € HT (1) en novembre 2011.

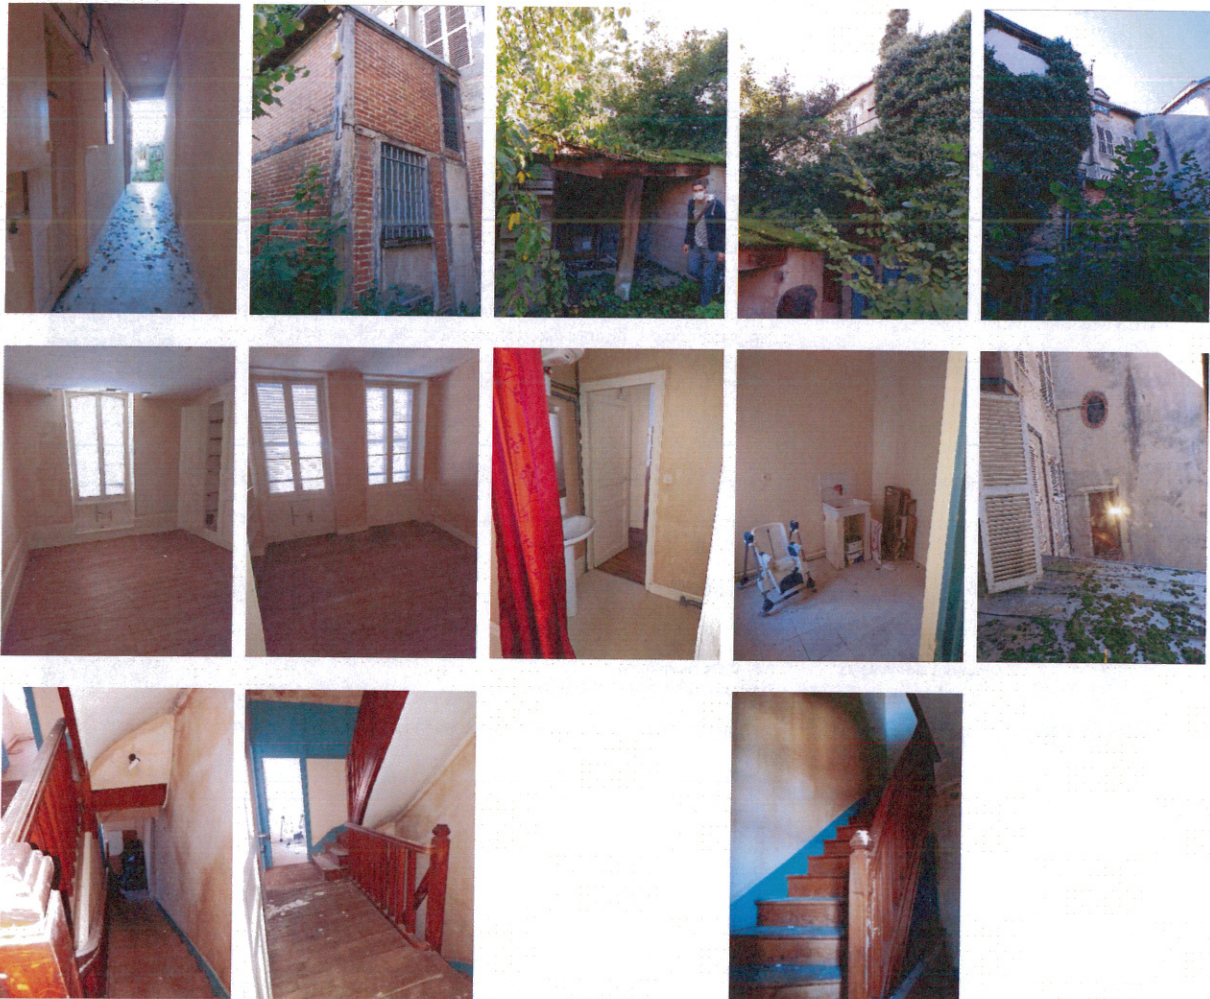
Etat de dégradation : Immeuble dégradé et cour intérieure très dégradée avec présence de bâtiments ruinés et d'un espace vert non entretenue.

Critères 4 : projet		Critères 3 : risques liés à l'ORI		Critères 2 : utilité publique		Critères 1 : limites liées à l'ORI	
Habitat	Oui	Etat de dégradation	Immeuble dégradé	Etat de dégradation	Logements : pas de chauffage ni eau chaude, sanitaires obsolètes, menuiseries non étanches, fissures sur mur entre séjour et chambre, défaut de planéité du plancher	Prescriptions de travaux	Remise aux normes totales (reprises d'éléments en structure, isolation, chauffage, redistribution des logements dans l'immeuble car hauteur sous plafond insuffisante dans les combles), démolition parties dégradées sur cour arrière. Réfection façade avec valorisation des éléments patrimoniaux
Possibilité matérielle de réaliser les travaux	Oui	Localisation	Dans cœur de ville.	Localisation	Dans cœur de ville.	Intérêt urbain et patrimonial	Participe à l'alignement urbain de la grande rue, rue commerçante principale
Etat d'occupation	Vacant (depuis près de 10 ans)	Statut de propriété	Monopropriété	Statut de propriété	Monopropriété	Estimations domaniales	84 000€ (hors frais) Acquisition en 2010 : 160 000 €.

Parties communes	
Façades et menuiseries	Réfection, changement des menuiseries
Toiture	Révision, vérification étanchéité, isolation
Réseaux	Mise aux normes des réseaux des parties communes
Hall et escaliers, planchers, structure immeuble	Réfection totale après diagnostic structure, reprises éléments porteurs défectueux (poutres, planchers, murs...), isolation sous plancher du 1 ^{er}
Parties privatives	
Logements	Mise aux normes de confort, d'habitabilité, de sécurité et thermique
Prescriptions particulières	Une redistribution des surfaces habitables sera recherchée afin d'améliorer la qualité résidentielle. Programmer au maxima 3 logements en sortie d'opération, en s'assurant d'une hauteur suffisante sous plafond. Prévoir tant que possible la création d'espaces extérieurs pour les logements et cureter les parties arrières ruinées dans la cour. Coût opération estimé à 230 000 € HT (1) en novembre 2011.

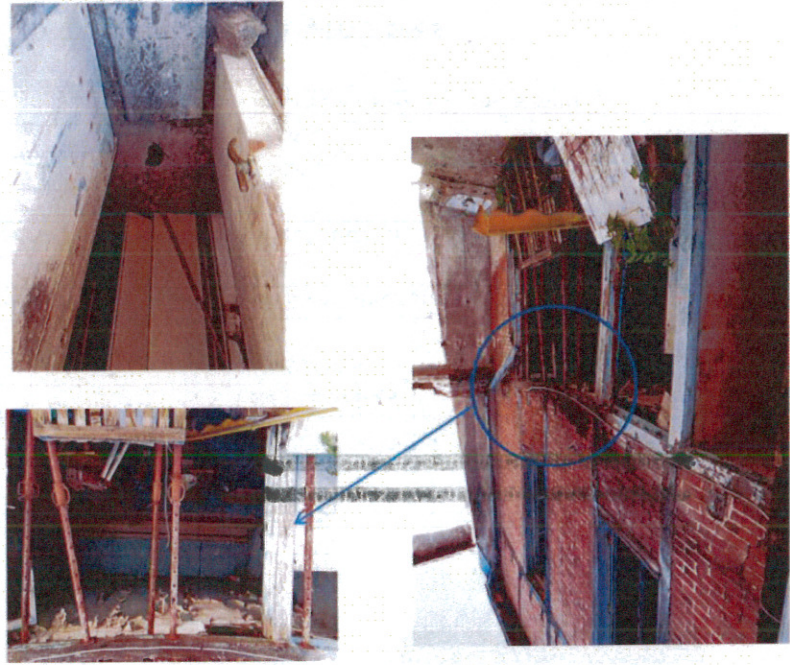
La cour intérieure de l'immeuble

Etat de dégradation : Selon les constatations de l'ARS, l'immeuble est dégradé et les bâtiments sur cour intérieure sont en état de ruine. Les parties communes sont en mauvais état, encombrés (détritus), des cafards sont présents dans la cage d'escalier. Les logements ne sont pas conformes au règlement sanitaire départemental : absence de ventilations, présence de fissures et d'aureoles en plafonds

Parties communes	
Façades et menuiseries	Réfection, changement des menuiseries
Toiture	Révision, vérification étanchéité, isolation voir réfection totale
Réseaux	Mise aux normes des réseaux des parties communes
Hall et escaliers, planchers, structure immeuble	Réfection totale après diagnostic structure, reprises éléments porteurs défectueux (poutres, planchers, murs...), isolation sous plancher du 1 ^{er}
Parties privatives	
Logements	Mise aux normes de confort, d'habitabilité, de sécurité et thermique
Prescriptions particulières	Une redistribution des surfaces habitables sera recherchée afin d'améliorer la qualité résidentielle. Prévoir tant que possible la création d'espaces extérieurs pour les logements et cureter les parties arrières ruinées dans la cour. Coût opération estimé à 260 000 € HT (1) en novembre 2011.

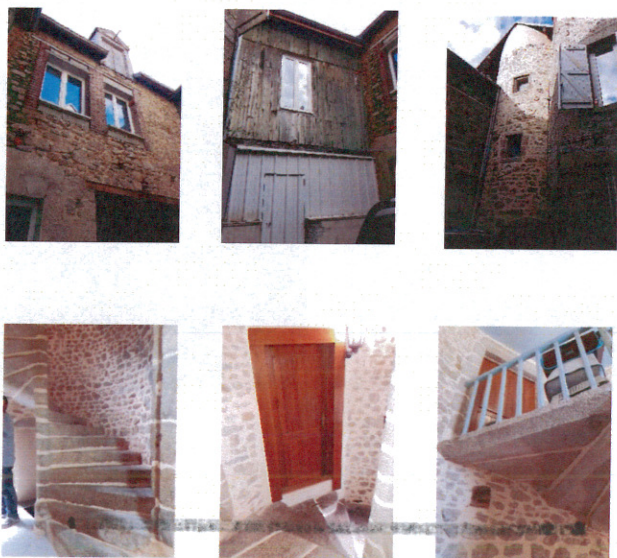
Etat de dégradation : Immeuble en bon état intérieur, façades dégradées.

Critères 1 : limites liées à l'ORI	Habitat	Oui	
	Etat de dégradation	Immeuble non dégradé Enjeu : traitement de la façade	
	Prescriptions de travaux		
	Possibilité matérielle de réaliser les travaux		
Critères 2 : utilité publique	Localisation	Dans cœur de ville.	
	Intérêt urbain et patrimonial		
Critères 3 : risques liés à l'ORI	Etat d'occupation	Logements loués	
	Statut de propriété	Monopropriété	
	Estimations domaniales		
Critères 4 : projet	Projet de réhabilitation	Projet de couverture de la cour intérieure pour créer un espace de stockage pour le commerce Projet à long terme de réfection des façades et de la vitrine commerciale

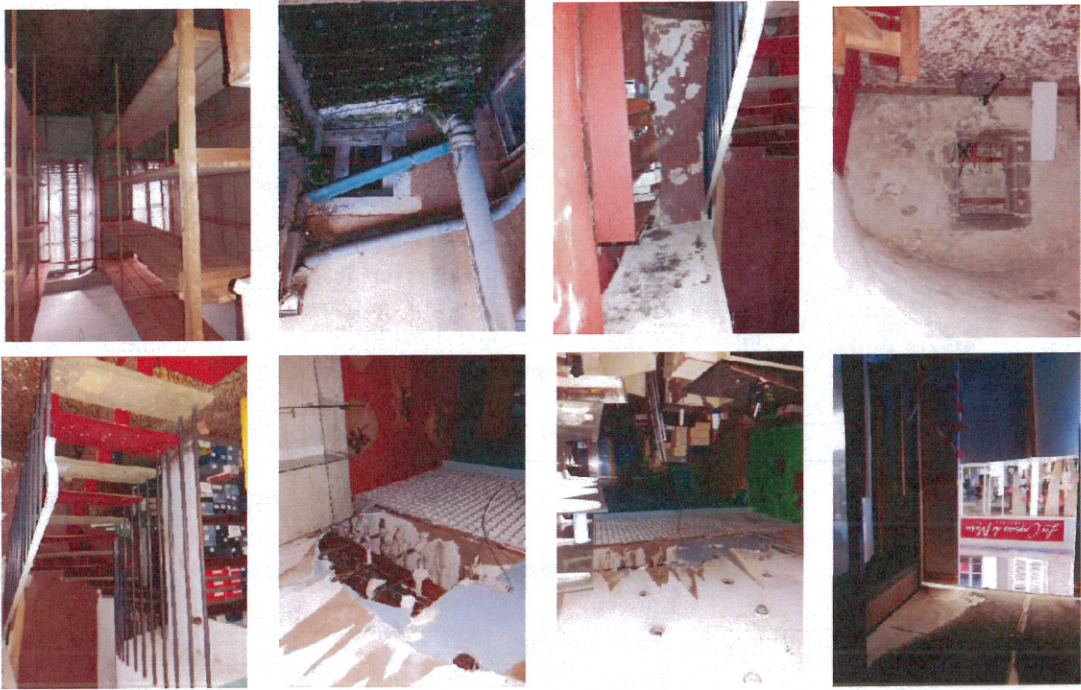
Commerce

Le commerce est dégradé (vitrine, plafond extérieur du magasin), du fait notamment d'un incendie provoqué par une voiture garée devant l'immeuble et qui a brûlé. De plus, des dégâts des eaux ont été occasionnés par un défaut d'étanchéité d'une petite toiture. L'ensemble a pris l'humidité et des moisissures se sont développées. Le commerce occupe le rez-de-chaussée de toute la parcelle, ainsi que le premier niveau sur

Etat de dégradation : Immeuble non dégradé pour les logements, dégradé pour le commerce.

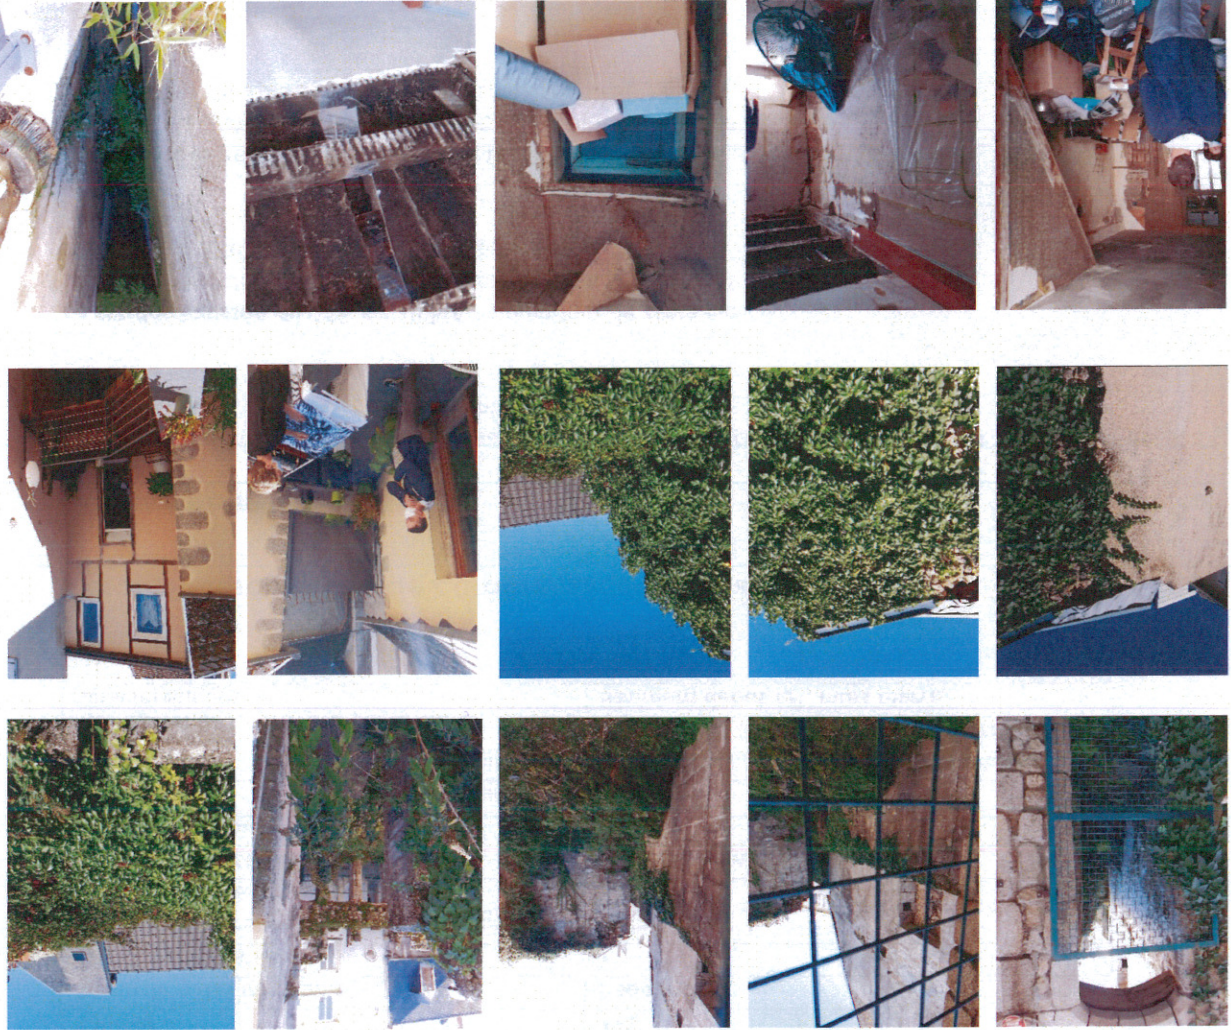
Etat de dégradation : très dégradé

Critères 1 : limites liées à l'ORI	Habitat	Oui	
	Etat de dégradation	Immeuble très dégradé Infiltrations d'eau (venelle). Absence de sanitaires, électricité ancienne; escalier accès combles hors services, marches absentes; plancher des combles en partie démoli	
	Prescriptions de travaux	Toiture, Remise aux normes totales, Percement d'ouvertures, Assainissement venelle, Façade - Montant estimé : 80 000€ HT pour un projet d'un logement de 45 m ²	
	Possibilité matérielle de réaliser les travaux	Oui	
Critères 2 : utilité publique	Localisation	Dans cœur de ville. L'accès au logement depuis la rue a été supprimé et devenu impossible : la parcelle voisine est inaccessible et le droit de passage ne peut plus s'exercer. La terrasse située au premier étage est utilisée par le propriétaire résidant dans l'immeuble mitoyen.	
	Intérêt urbain et patrimonial	Immeuble mitoyen avec un projet d'aménagement de l'ilot

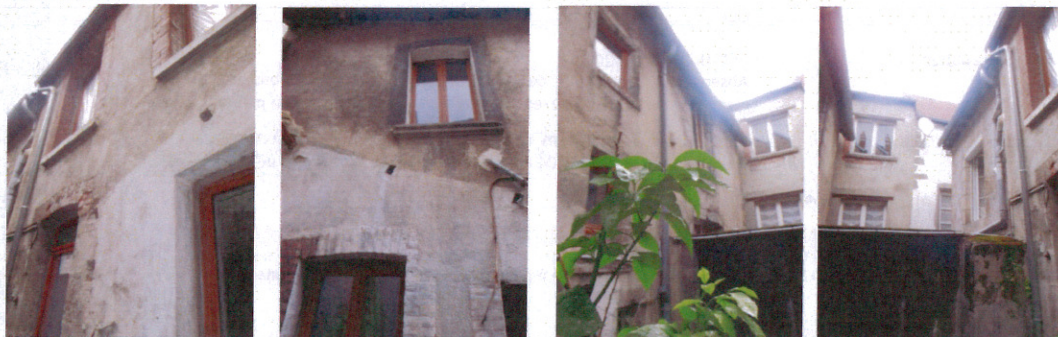
Cour intérieure

Les étages présentent des pièces d'un ancien logement, des fuites en toiture ont entraîné des dégradations en plafonds et planchers, sanitaires obsolètes ou absents, électricité dangereuse, pas de chauffage. La couverture et la charpente ont bénéficié d'une restauration récente. Certaines menuiseries ont été changées.

Etat de dégradation : Immeuble très dégradé.

ORIENTATION : Animation renforcée en OPAH, si le propriétaire est vendeur, aide à la recherche d'un porteur de projet en lien avec les agences immobilières, projet accession ?

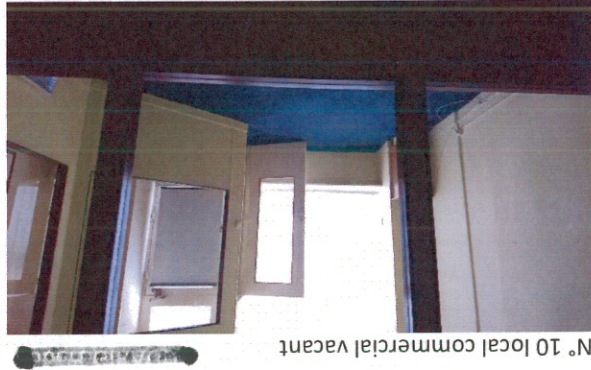
N° 10 local commercial vacant

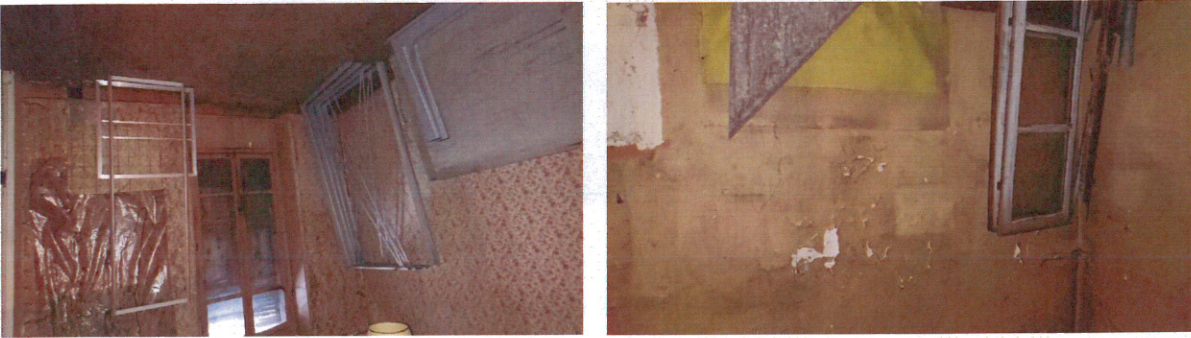
N° 12

Aux numéros 12 et 14 les logements ont subi de fortes dégradations liés à un mauvais état de la toiture, des fuites importantes ont endommagées les logements qui sont très dégradés.

Etat de dégradation : Immeuble des numéros 12 et 14 côté rue Maurice Rollinat très dégradés.

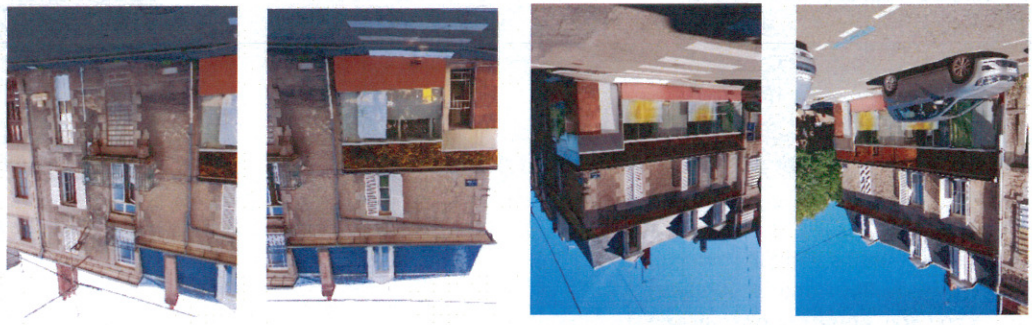
Les logements ne sont pas dégradés.

Etat de dégradation : Non dégradé, des logements indécents

ORIENTATION : Animation renforcée en OPAH, vérifier la décence des logements

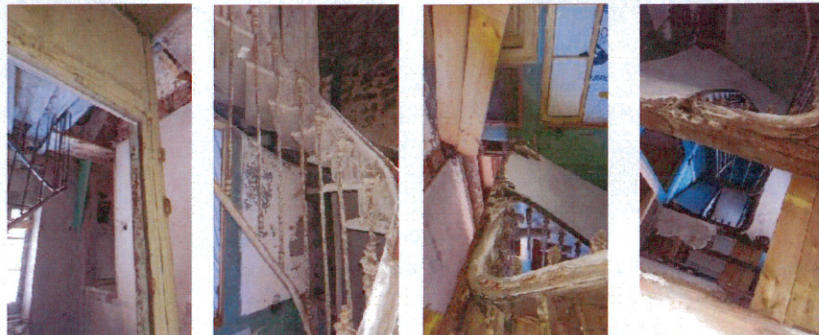
Parties communes

Les murs et la toiture paraissent en bon état, les planchers sont en mauvais état et se sont effondrés par endroit ainsi que l'escalier intérieur de desserte des logements, l'électricité est dangereuse, les sanitaires sont obsolètes voir absents, les raccordements intérieurs à l'eau sont provisoires (par exemple : tuyau plastique pour amener l'eau à la baignoire du rez-de-chaussée), les revêtements de surface des logements sont très dégradés, il n'y a pas de moyen de chauffage.

Etat de dégradation : Immeuble très dégradé.

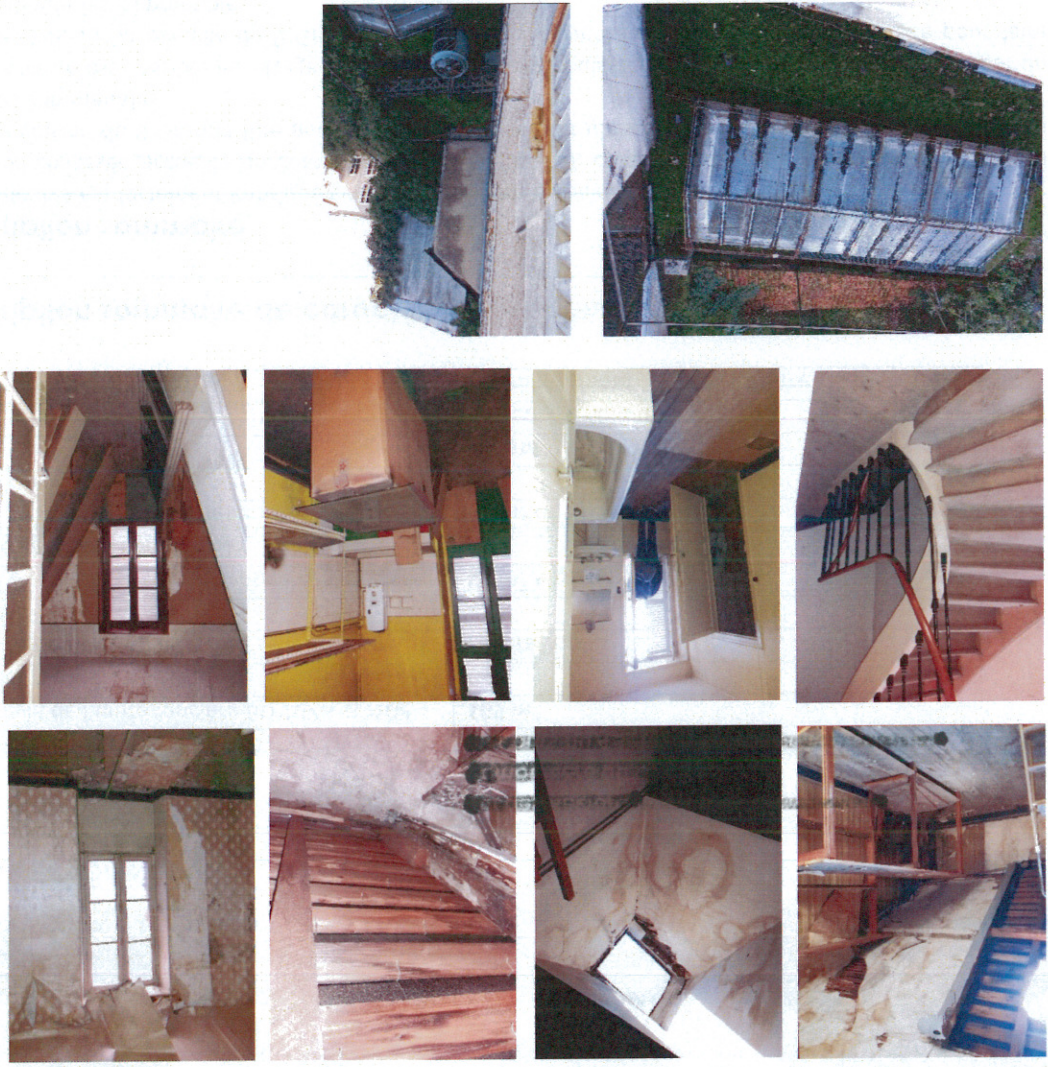
La couverture a été suivie, ne présente pas de fuites actuellement, toutefois une fenêtre de toit est endommagée, ainsi que les lattes sous rampant. Les plafonds des pièces du deuxième étage présentent des traces de dégâts des eaux.

Etat de dégradation : Logement très dégradé
Procédure en cours éventuelle : aucune

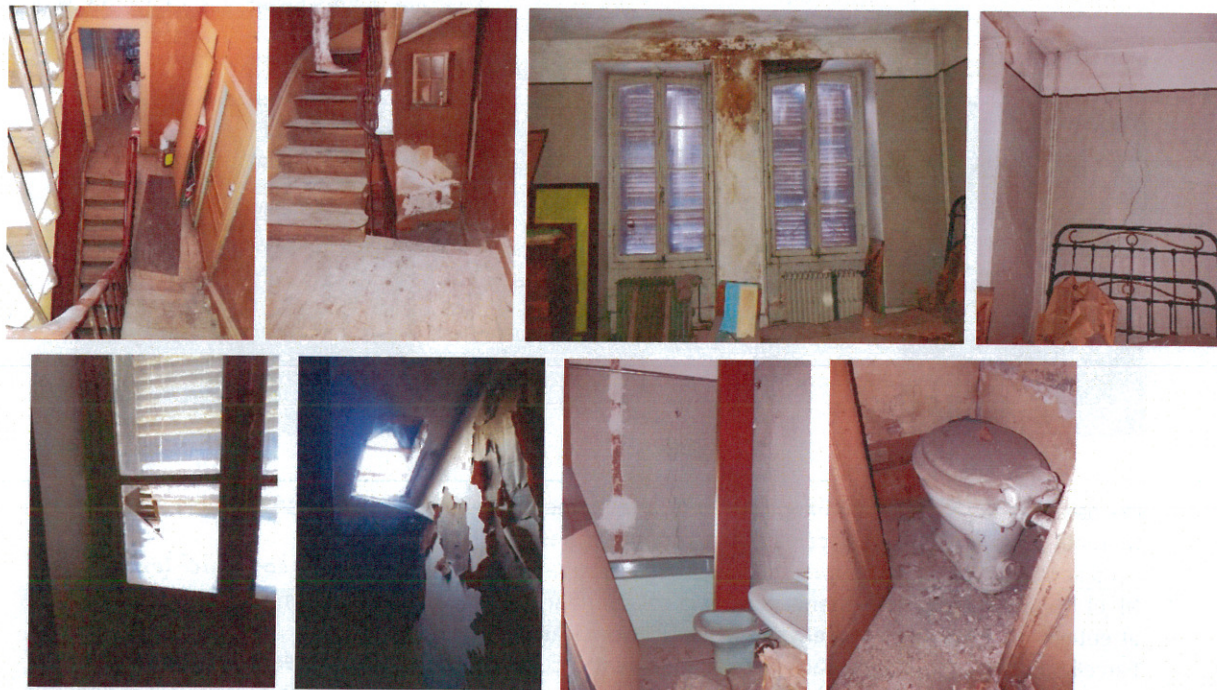
Aux étages, on trouve un logement très ancien utilisé comme réserve pour le commerce. Les pièces sont dégradées (traces d'humidité, fissures, vitres cassées...), pas de chauffage, pas d'eau chaude...

Au premier étage, une extension sur arrière de faible dimension est très dégradée, plancher installé.

Etat de dégradation : Logement très dégradé

ORIENTATION : Animation renforcée en OPAH, travailler à l'ilot avec les parcelles 105, 106, 107 pour jumeler les immeubles, créer un accès indépendant aux étages tout en préservant les activités commerciales (un magasin au BD107, et un magasin occupant les parcelles BD105 et BD106), accompagner les propriétaires.

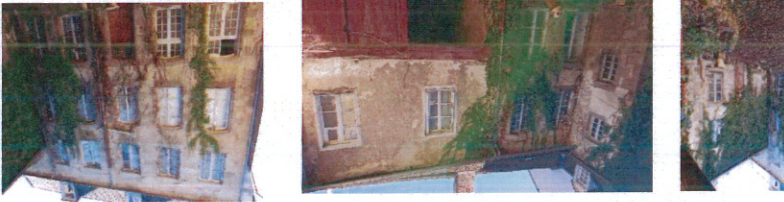
Les parcelles BE 71 et BE 144 appartiennent à la même unité foncière, propriété de Mme Samson (née Moraun), sous curatelle renforcée, et sont très imbriquées.
Parcelle BE 71 : un bâtiment donnant sur la rue avec au rez-de-chaussée un ancien commerce (ex activité de M. et Mme Samson), des dépendances, une cour sur l'arrière et à l'étage 2 logements loués à l'année, en attente d'un arrêté de traitement de l'insalubrité par l'ARS
Parcelle BE 144 : une maison vacante, anciennement occupée par Mme Samson, dont l'accès n'est possible que par la parcelle BE 71 (entrée par un porche et accès par la cour intérieure de la parcelle 71) et dont des pièces comme une salle d'eau sont dans la parcelle 71.

Critères 1 : limites liées à l'ORI		Critères 2 : utilité publique		Critères 3 : risques liés à l'ORI		Critères 4 : projet	
Habitat	Oui	Localisation	Dans cœur de ville, parcelles imbriquées	Etat d'occupation	2 logements loués sur BE71 et 5 logements vacants sur BE144 depuis l'entrée en EHPAD de la propriétaire il y a 3-4 ans	Etat d'occupation	2 logements loués sur BE71 et 5 logements vacants sur BE144 depuis l'entrée en EHPAD de la propriétaire il y a 3-4 ans
Etat de dégradation	Zimmubles très dégradés, dont une suspicion d'insalubrité pour 2 logements loués BE71	Intérêt urbain et patrimonial	Emplacement stratégique entre 2 rues d'accès aux rues commerçantes	Statut de propriété	Monopropriété, personne sous curatelle renforcée, un organisme de tutelle doit gérer la vente, il existe un risque de non intervention dans des délais rapprochés.	Statut de propriété	Monopropriété, personne sous curatelle renforcée, un organisme de tutelle doit gérer la vente, il existe un risque de non intervention dans des délais rapprochés.

Prescriptions de travaux	Remise aux normes totales des logements tels qu'ils existent en BE71 2 logements de 30 m ² environ chacun situés à l'étage et en BE144 SH 300 m ² environ, 2 plateaux de 110 m ² et un de 80 m ²	Possibilité matérielle de réaliser les travaux	Oui	Estimations domaniales	62 400 € (hors frais) Le Prix de vente serait de 130 000 € en 2022 (selon une première estimation), en attente de l'estimation d'une autre agence.	Estimations domaniales	62 400 € (hors frais) Le Prix de vente serait de 130 000 € en 2022 (selon une première estimation), en attente de l'estimation d'une autre agence.
Projet de réhabilitation	Non, les 2 immeubles sont en vente	Projet de réhabilitation	Non, les 2 immeubles sont en vente
